# Accident de motomarine sur la rivière Nicolet

**En juin 2020, un accident impliquant deux motomarines sur la rivière Nicolet entraînait le décès de trois personnes. Analyse et commentaires sur le rapport du coroner.**

André Benoît, spécialiste en sécurité de la navigation

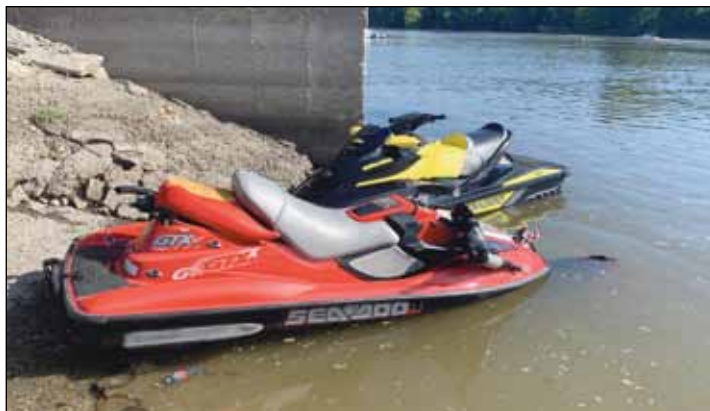
Les deux motomarines impliquées dans l'accident.
